Könnyűszerkezetes falpanelek vizsgálata függőleges és vízszintes terhelésre – szakértői jelentés

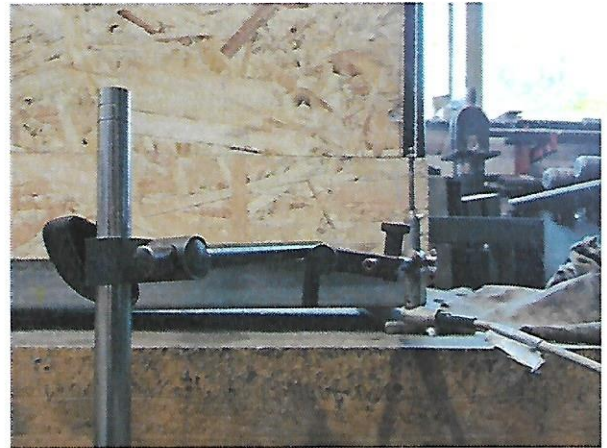
3. ábra: Induktív adó a jobb alsó sarokban

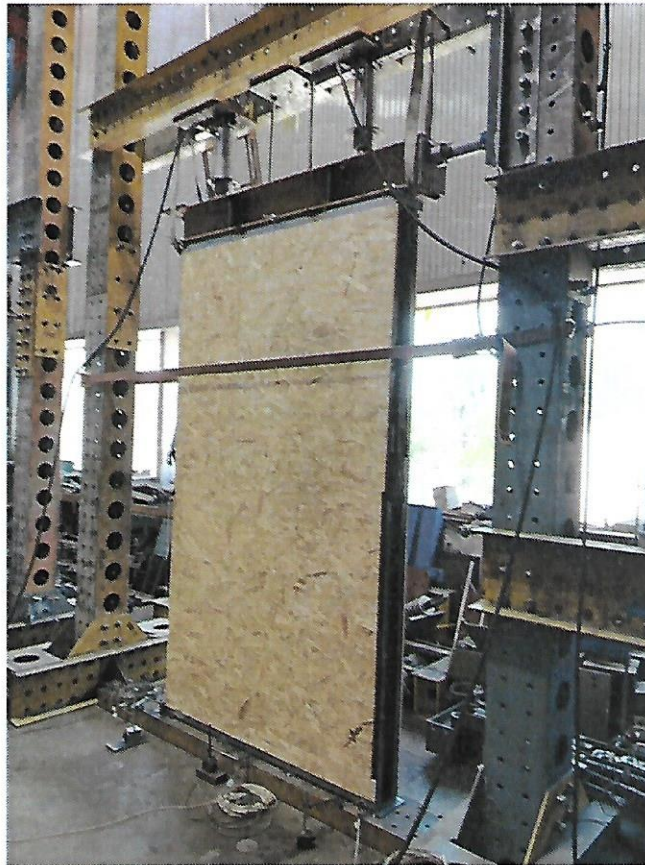
A kísérlet célja a panel viselkedésének megállapítása vízszintes terhelésre. A kísérlethez felszerelt panel a 4. ábrán látható. A panelt nem rögzítettük az alatta lévő melegen hengerelt U-szelvényhez, míg a tényleges beépítés esetében minden rácsos tartót beragasztott alapcsavarral lefognak az alapbetonhoz.

4. ábra: Panel előkészítve a vízszintes terhelésre

A paneleket kétféle terhelésre kellett vizsgálnunk, ennek megfelelően kissé eltérő kísérleti kialakítást alkalmaztunk. A kísérleti elrendezést vízszintes terhelés esetén az 1.a és a 4. ábrák, míg a függőleges terhelés esetén az 1.b és a 10. ábrák mutatják.

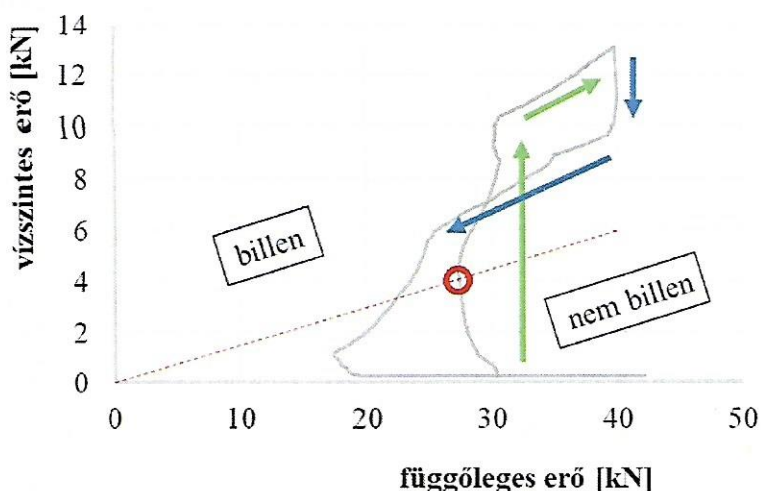
Az egyes ciklusokban a függőleges teherlépcsők sorrendben 6 kN, 10 kN, 15 kN, 30 kN, majd 120 kN voltak (ez az összes függőleges terhet jelenti, a két sajtó által kifejtett erő összegét). Minden esetben azt tapasztaltuk, hogy a vízszintes erő növelésével a függőleges erő kezdetben kismértékben csökkent, majd növekedésnek indult. Ez a növekedés jelentős is lehetett (10 kN-ról 17 kN-ra). A függőleges erők változását szemlélteti a 6. ábra. A kezdeti erő-csökkenés oka az lehet, hogy a vízszintes teher hatására először kismértékben elfordulnak a rácsos oszlopok a fogadó U-szelvényekben, így a téglalap alakú próbatest paralelogrammává válik, ennek megfelelően a magassága kissé csökken. Ennek a folyamatnak az OSB lapok és rögzítőcsavarjaik állnak ellen. A vízszintes erő további növelése előidézi a billenést, 6,7-es erőarány alatt ez válik dominánssá. A billenésből az következik, hogy a próbatest felső éle emelkedni kezd, ami ellen a sajtókba bezárt olaj ellenert fejt ki, ez növeli a függőleges terhelést. Az alábbi diagramon behúztuk a 6,7-es erőarányhoz tartozó segédegyenest. Jól látható, hogy a függőleges erő minimuma nagyon közel van ahhoz a ponthoz, ahol az erők aránya éppen 6,7. A vízszintes terhelést tovább folytatva ez az arány csökkent, elindult a billenés, így elkezdett nőni a függőleges erő is.

6. ábra: Függőleges erő változása a vízszintes erő függvényében (zöld: terhelés; kék: tehermentesítés)

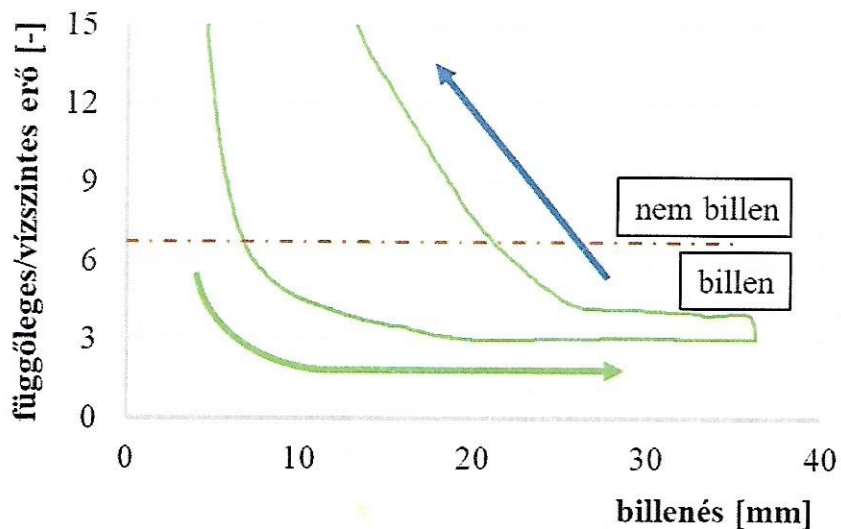
A panel billenésének mértékét a két szélén mért függőleges elmozdulások különbségéből állapítottuk meg. A billenést illusztrálja a 7. ábra. Látható, hogy viszonylag kisebb elbillenés figyelhető meg a 6,7-es arány fölött, ennek csökkenésével azonban a billenés meredeken nő.

7. ábra: Billenés az erők arányában (zöld: terhelés; kék: tehermentesítés)

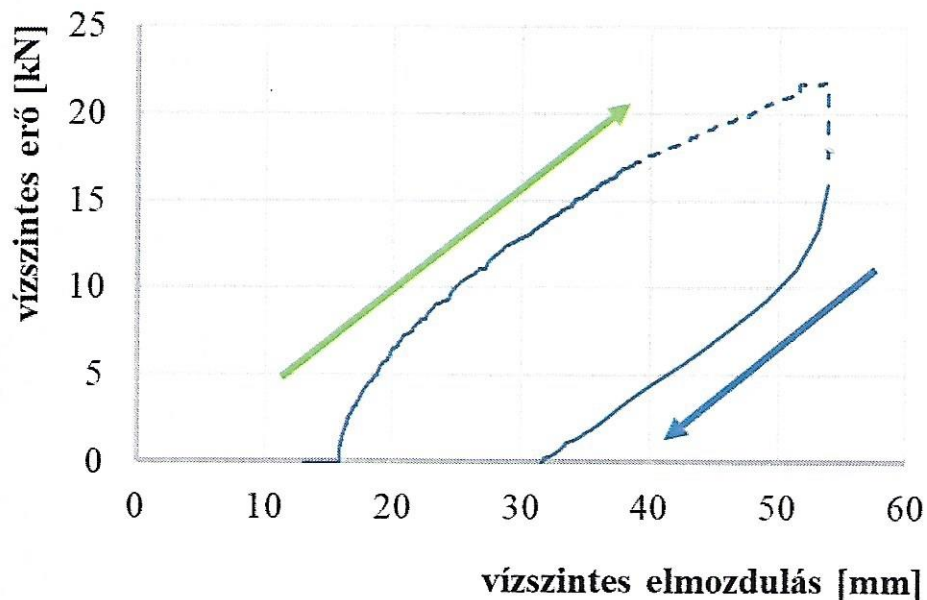
A vízszintes erő - vízszintes elmozdulás diagramok jellege minden függőleges erő mellett hasonlóan alakult. Kezdetben adott merevséggel indultak a diagramok, majd fokozatos lágyulás következett be. Ez egyrészt annak köszönhető, hogy az OSB lapok kapcsolatai fokozatosan lágyultak, másrészt a billenés utáni teherátrendeződés is csökkentette a merevséget. Ezt a viselkedést szemlélteti a 8. ábra, ahol a 120 kN-os függőleges terhelés mellett mért mennyiségeket ábrázoltuk. Folytonos vonal jelzi azt az állapotot, ahol a vízszintes erő nem éri el a billenéshez szükséges értéket, szaggatott azt, amikor ezt meghaladja. A billenés hatására egy rövidebb lineáris szakaszt követően a görbe ismét laposodni kezd, ami az igénybevétel-átrendeződés hatását jelzi.

8. ábra: Vízszintes erő - elmozdulás diagram 120 kN függőleges teher mellett (zöld: terhelés; kék: tehermentesítés)

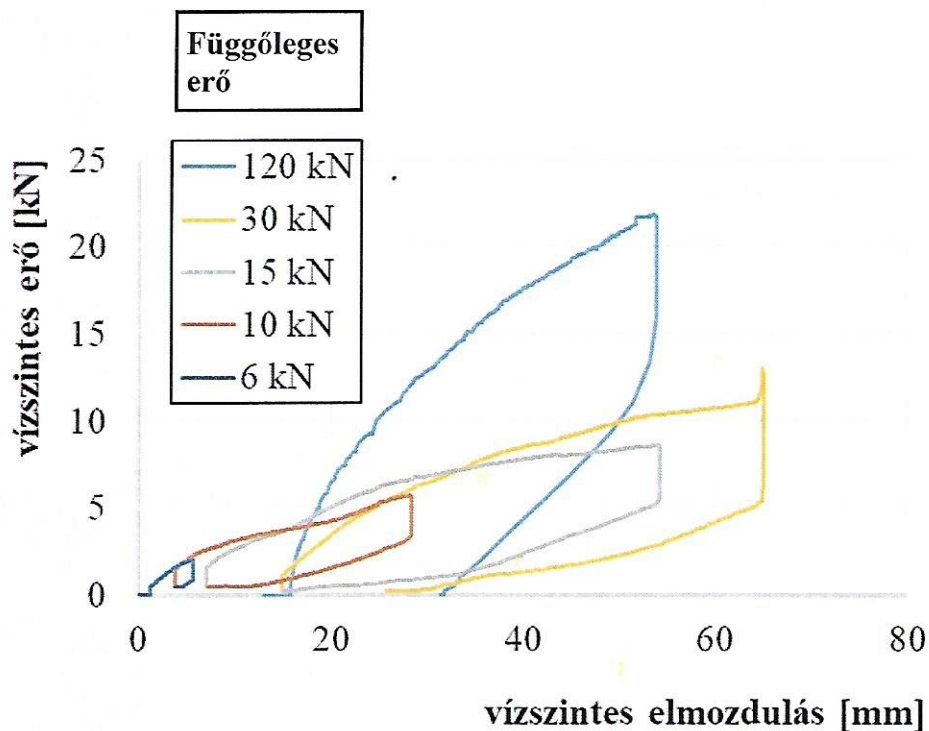
9. ábra: Teljes vízszintes erő-elmozdulás diagram

A 9. ábra mutatja a teljes mérési eredményt. Megállapítható, hogy nagyobb függőleges terhelés hatására nagyobb a panel vízszintes teherrel szembeni merevsége. A kísérletek során 120 kN-os függőleges teher esetén is azt tapasztaltuk, hogy 21,88 kN vízszintes teher hatására a próbatest megbillent. A próbatestet nem tettük tönkre, végső teherbírását egyik ciklusban sem értük el. Mindez együttesen azt jelenti, hogy a próbatest legalább ekkora teherbírással rendelkezik. A kísérletek során a panelt nem rögzítettük le, míg a tényleges beépítés esetében minden rácsos tartót alapcsavarral lefognak az alapbetonhoz. A lefogások, valamint az, hogy a valós falszerkezetek hossza általában meghaladja a panel hosszát, nagyobb teherbírást eredményez a vízszintes terhekkal szemben. Így a kísérleti eredmények alsó közelítésnek tekinthetők. A panel a jelen szerkezeti felépítésében, felületére csavarozva az OSB lapokat, belső acél merevítés nélkül képes legalább ekkora nyíróerők felvételére. A vízszintes terheléssel szemben nagy valószínűséggel a valós épületszerkezet csomópontjai vagy a falpanelek lekötései lennének mértékadók.

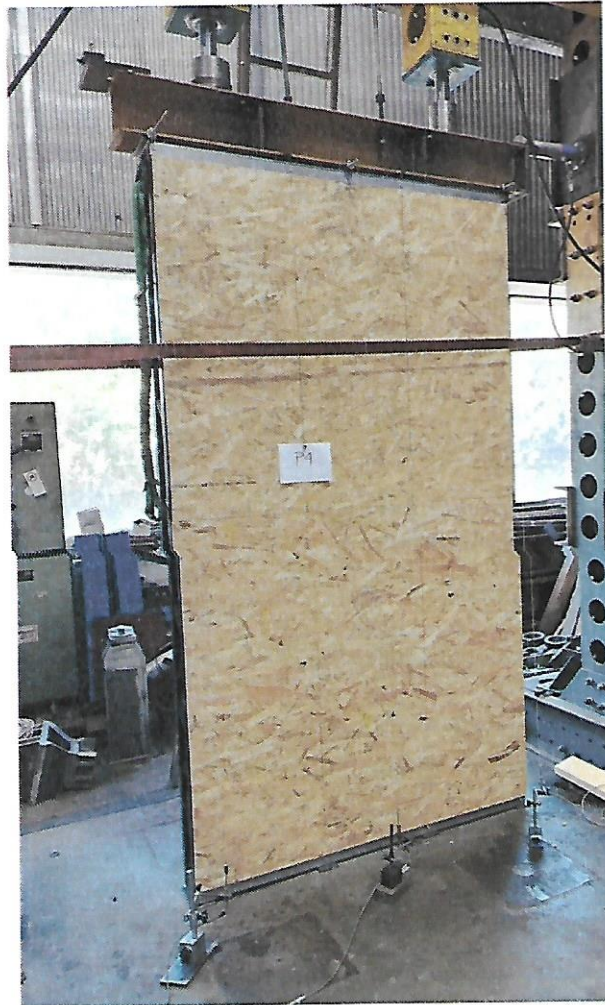
Függőleges terhelés esetén összesen négy próbatestet vizsgáltunk. A kísérleti elrendezést – terhelő berendezés, próbatest a felszerelt mérőrendszerrel – a 10. ábrán mutatjuk be.

10. ábra: Függőleges terhelésre előkészített próbatest

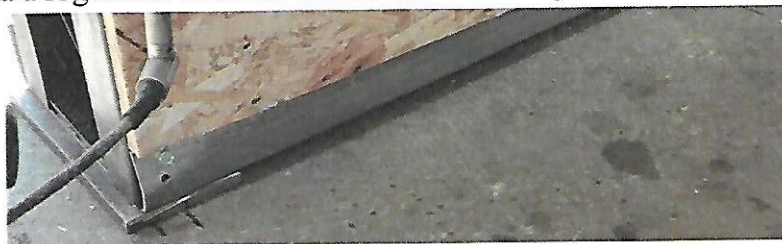
A próbatestek viselkedése megegyező volt: a terhelés növelésével előbb a rácsos oszlopok belenyomódtak a fogadó U-szelvényekbe, ezzel párhuzamosan folyamatosan nőtt a függőleges merevség. Ezt néha a rögzítésre használt önfúró csavarok elnyíródása kísérte (11. ábra).

11. ábra: Terhelés hatására deformálódott alsó U profil

Tehermentesítés során elég nagy maradó alakváltozásokat tapasztaltunk, ami összhangban van az előbb említett benyomódással. Az ismételt terhelések során mért értékek alapján meghatároztuk az egyes próbatestek normálmerevségét. Ezeket, valamint a számított értéket, és az attól való eltérést a 1. táblázat foglalja össze. Látható, hogy a negyedik próbatest mért normálmerevsége igen közel van az elvi értékhez. A többi esetben a különbség nagyobb (ugyanakkor a kísérleti vizsgálatok során tapasztalt pontosságon belül van), ami az erőbevezetésnél kialakuló többlet alakváltozásoknak köszönhető.

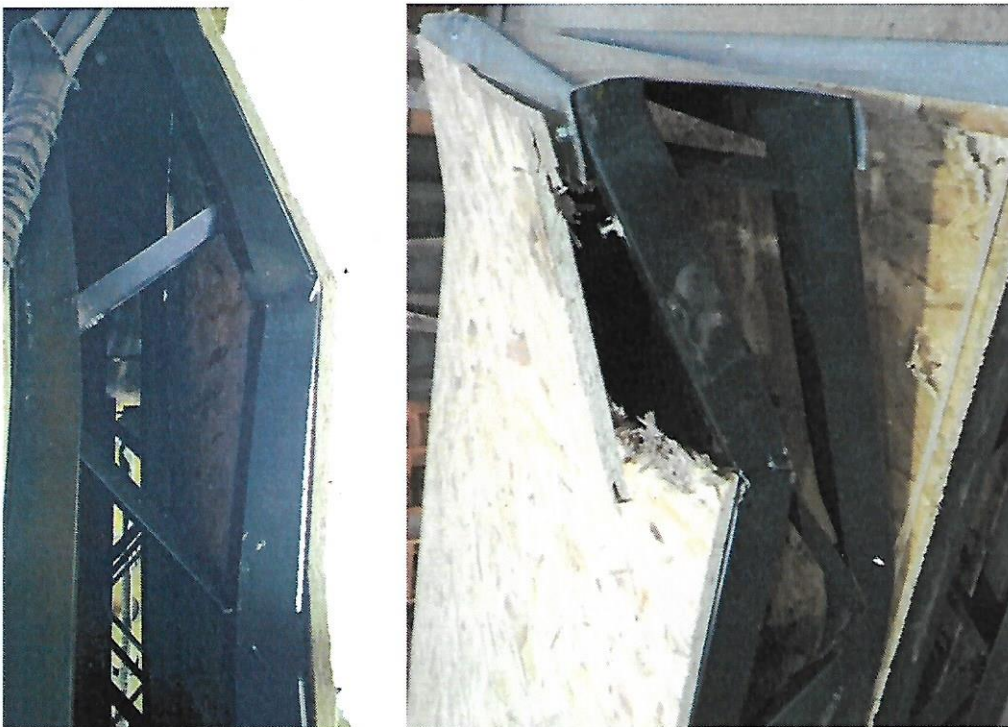
A tapasztalt tönkremenetek két csoportba sorolhatók. Három próbatest rúdszerű kihajlási jelenséget mutatva ment tönkre. Ezek hirtelen, előjel nélkül a fal síkjára merőlegesen, eredeti egyenes állapotukból kitértek, a panel tetejétől 40-50 cm-re megtörték. A jelenség nyomás és hajlítás interakciójaként értelmezhető. Az övrudak igen nagy deformációkat szenvedtek (12. ábra), a rácsrudak kisebb mértékben károsodtak. A kihajlás dominánsan két rácsos tartó csomópont között, vagy a rácsos tartó azon végénél alakult ki, ahol nagyobb osztásköz van.

12. ábra: Rúdszerű tönkremenetel két próbatesten

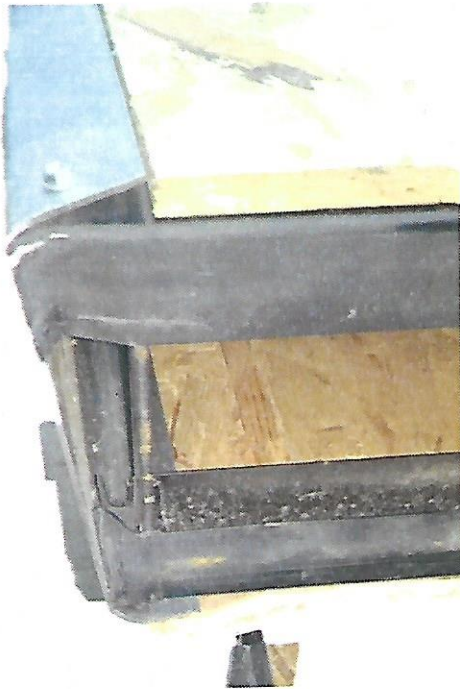
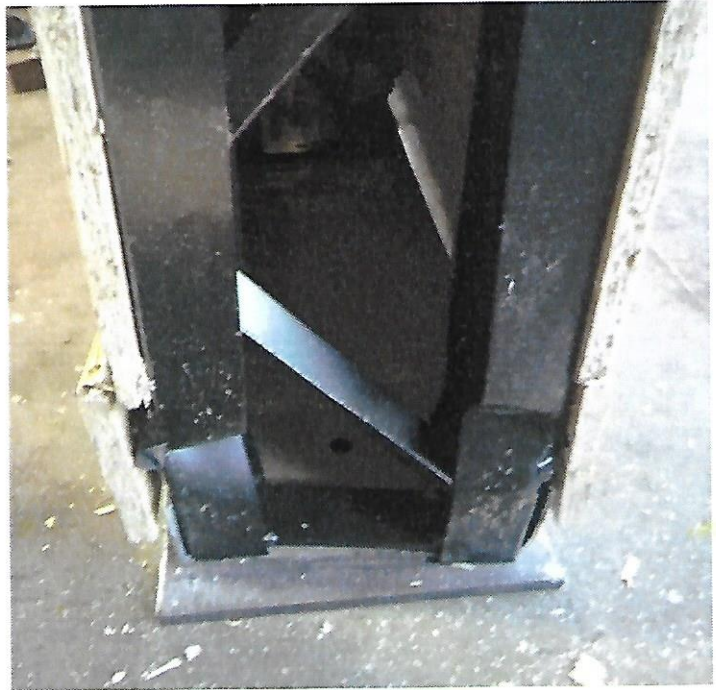
A másik csoportba a lokális, lemezhorpadás-szerű tönkremenetel tartozott, melyet egy próbatest mutatott. Ennek során a teherbírás maximumának közelében fokozatosan egyre nagyobb deformációk alakultak ki, majd a próbatest az oszloptalp környezetében tönkrement (13. ábra).

13. ábra: Lokális tönkremenetel

A függőleges teher esetén a teherbírási értékeket a 2. táblázat foglalja össze. A harmadik próbatest mutatta a lokális tönkremenetelt. A globális különböző tönkremeneteli módok szinte teljesen azonos teher szinthez tartoznak, de a lokális tönkremenetel is hasonló teher szinten következett be. A statisztikai kiértékelést az azonos tönkremeneteli mód esetén végeztük el.

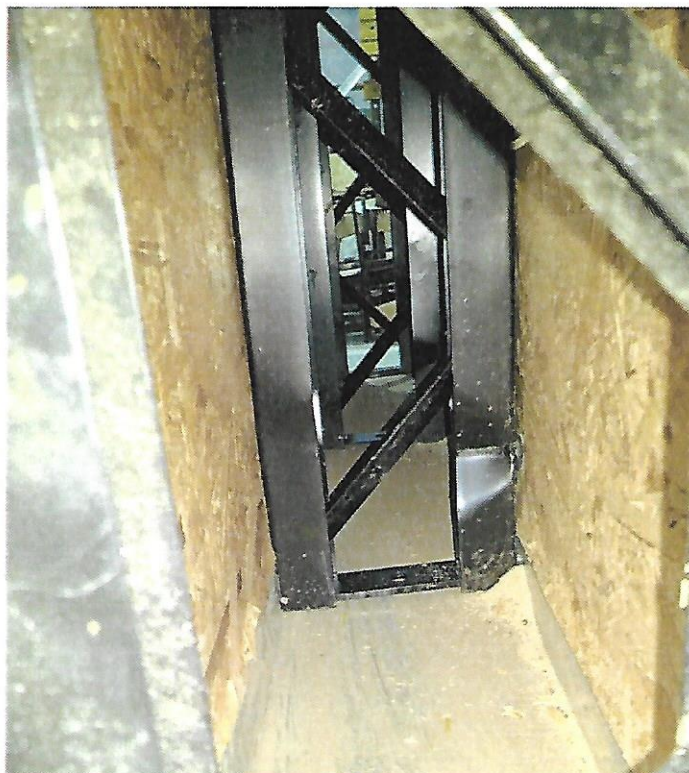
A tönkremeneteli módoktól függetlenül több esetben tapasztaltuk, hogy bizonyos oszlopok övrúdjának övlemezei behorpadtak (15. ábra). Ez a lokális horpadás azonban elegendő posztkritikus tartálékkal rendelkezett ahhoz, hogy közvetlenül ne okozza a próbatestek tönkremenetelét.

15. ábra: Lokális horpadás a teherbírás kimerülése nélkül
